CENTRO PRIVADO DE INVESTIGACIONES ACÚSTICAS

INFORME DE ENSAYO

Elemento divisorio horizontal: Lámina de gránulos de caucho reciclado de neumáticos de SBR (butadieno – estireno) de 3 mm de espesor pegado con Strauf Ibola 105 entre una losa de hormigón de 140 mm y un porcelanato de 11 mm de espesor

Mejora aislamiento acústico a ruido impacto según ISO 140-8:1998. Acoustics -- Measurement of sound insulation in buildings and of building elements -- Part 8: Laboratory measurement of the reduction of transmitted impact noise by floor covering on a heavy weight standard floor.

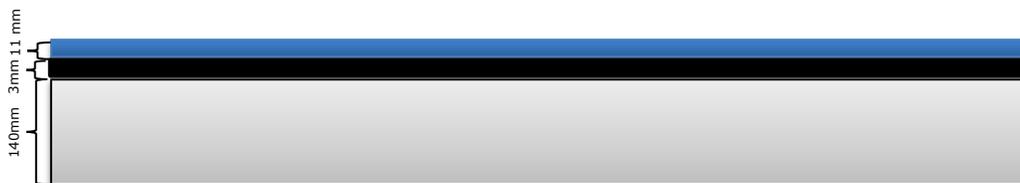
Según información entregada por el mandante, las características del elemento ensayado son las siguientes:

Recubrimiento de piso : Lámina de gránulos de caucho reciclado de neumáticos de SBR (butadieno – estireno) de 3 mm de espesor pegado con Strauf Ibola 105 entre una losa de hormigón de 140 mm y un porcelanato de 11 mm de espesor

Espesor total aprox. : 154 mm

Superficie del elemento : 10,0 m²

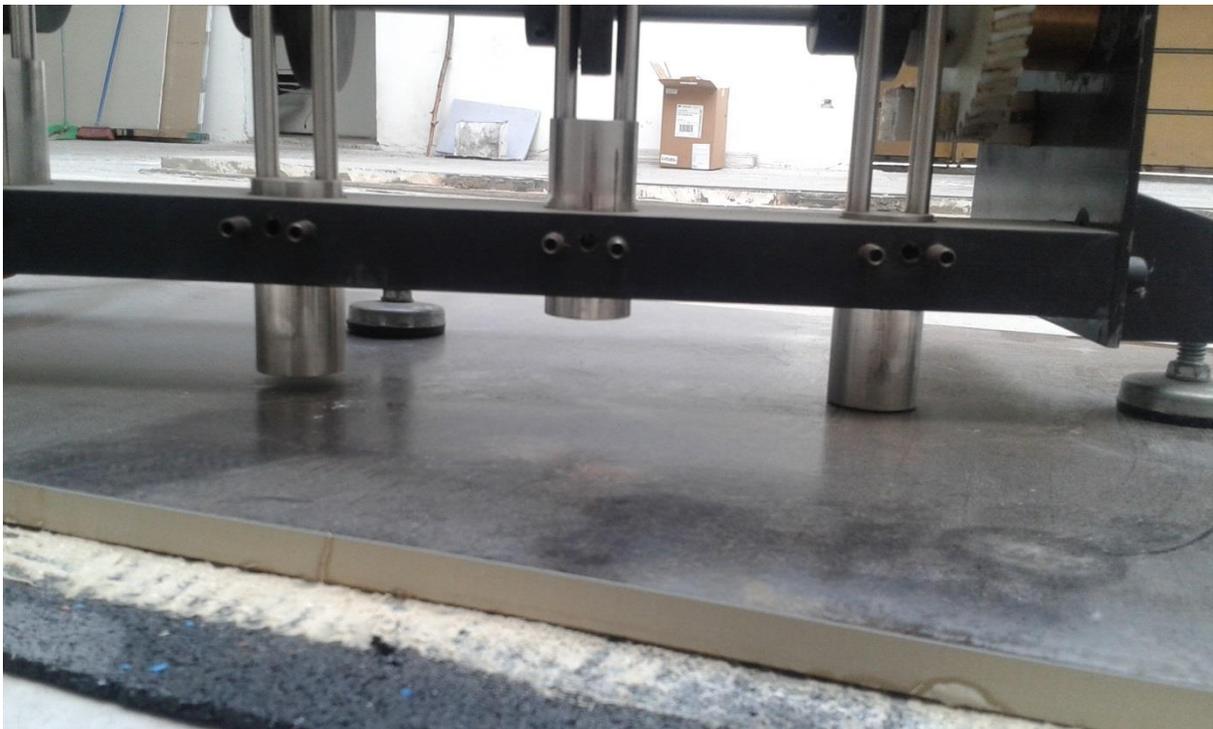
Figura 1. Muestra Bajo ensayo

El elemento a ensayar se instaló sobre una losa de 140 mm de espesor. La losa se encuentra confinada sobre un marco metálico de 4,20 m x 2,40 m, la cual es soportada por perfiles metálicos por todo el contorno. Un listón de madera de 1" de espesor separa el contacto directo entre el marco de la losa y los perfiles metálicos. La presente losa cuenta con un nivel de impacto normalizado medido.

Se utilizó el volumen existente bajo el elemento ensayado como recinto receptor cuyo volumen alcanza los 50,9 m³. Se ubicó la máquina de impactos sobre el elemento ensayado y con el sonómetro se midió el nivel de ruido en el recinto receptor. Se obtuvo un total de 16 mediciones combinando 4 posiciones de máquina de impactos y 4 posiciones de micrófono.

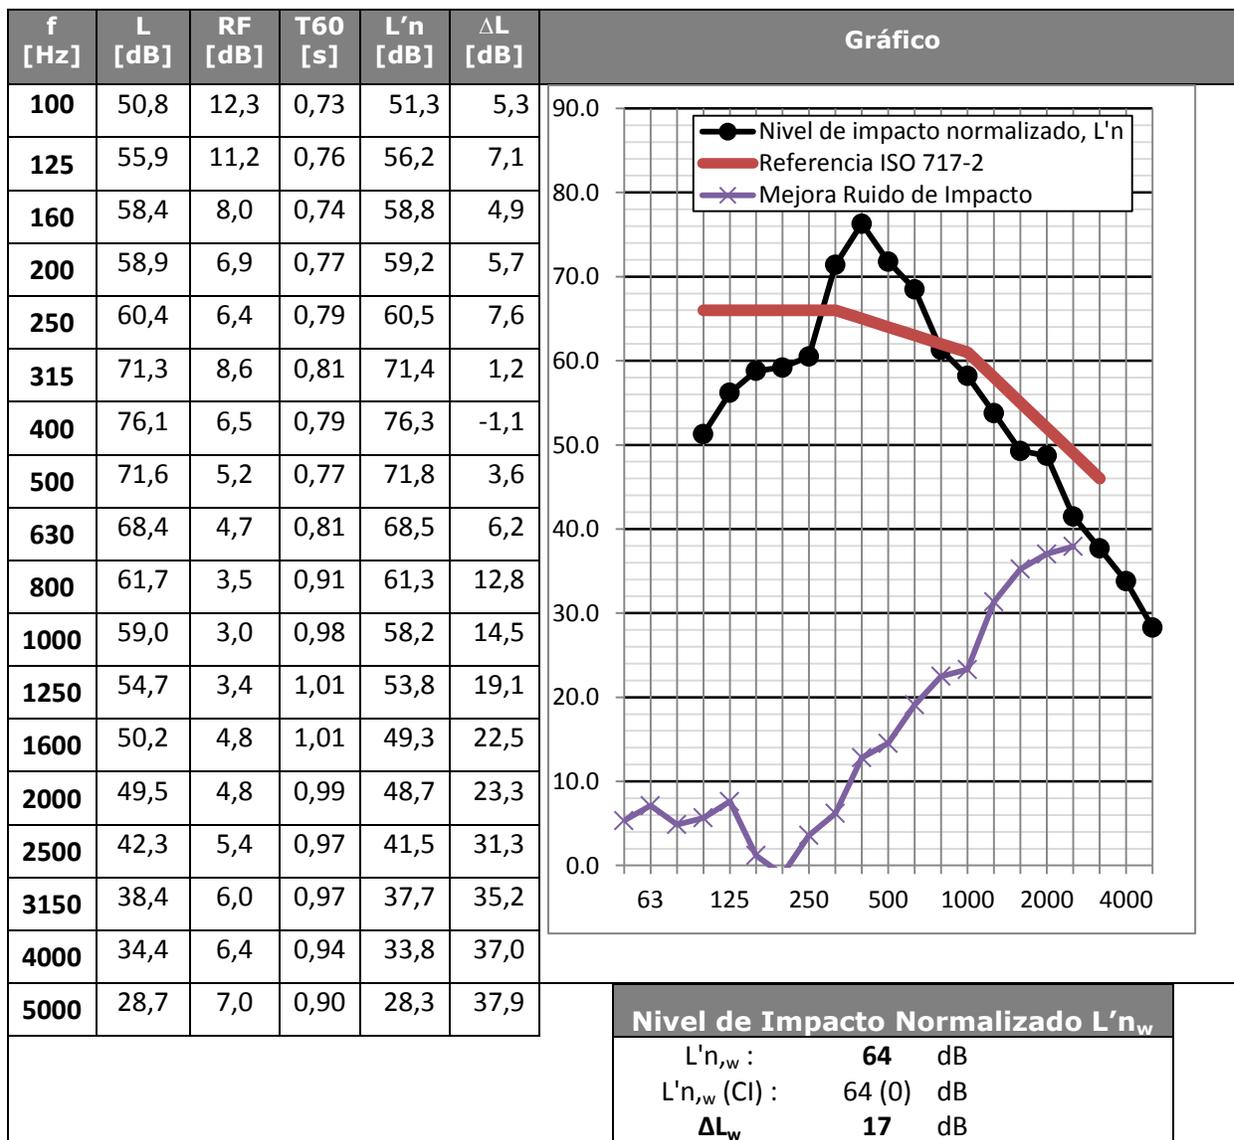
Tabla 1 – Cuadro Resumen Ensayo Ruido de Impacto

La siguiente tabla muestra el resultado obtenido para el ensayo de ruido de impacto según ISO 140-7 y evaluado según ISO 717-2.

- f : Frecuencia [Hz]
L : Nivel de ruido de impacto medio, medido en recinto receptor [dB]
RF : Ruido de Fondo en recinto receptor [dB]
T60 : Tiempo de Reverberación [s]
L'n : Nivel de ruido de impacto normalizado [dB]
 ΔL : Mejora del aislamiento al ruido de impacto [dB]

De acuerdo con el ensayo realizado para ruido de impacto, se obtuvo un Nivel de Ruido de Impacto Normalizado Ponderado $L'_{n,w}$ de 64 dB.

Junto con esto, una losa de 140 mm, con un nivel de ruido de impacto normalizado de $L'_{n,w}$ 79 dB, se concluye que la mejora de propuesta ensayada, la superficie de caucho reciclado de 3 mm y un porcelanato de 11 mm. ofrece una mejora al ruido de impacto de $\Delta L_w = 17$ dB.

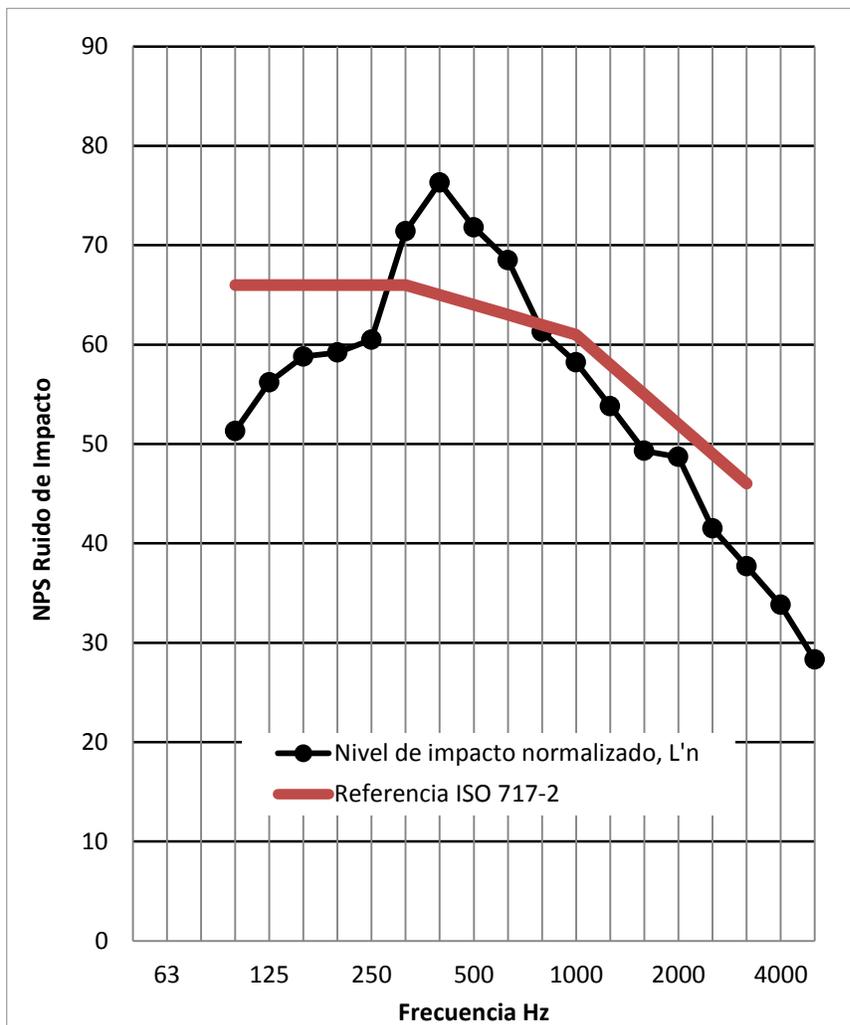
REDUCCIÓN DEL NIVEL DE PRESIÓN SONORA DE IMPACTO SEGÚN ISO 140-7:1998

Lámina de gránulos de caucho reciclado de neumáticos de SBR (butadieno - estireno) de 3 mm de espesor pegado con Strauf Ibola 105 entre una losa de hormigón de 140 mm y un porcelanato de 11 mm de espesor

Recinto	Volumen	Temperatura	Humedad	Superficie elemento divisorio	10,0 m ²
Emisor	66,0 m ³	-	-		
Receptor	50,9 m ³	21,7 °C	63,8 %	Espesor total	154,0 mm

Frecuencia 1/3 de octava, f [Hz]	NPS de impacto losa + piso L _n [dB]
50	-
63	-
80	-
100	51,3
125	56,2
160	58,8
200	59,2
250	60,5
315	71,4
400	76,3
500	71,8
630	68,5
800	61,3
1000	58,2
1250	53,8
1600	49,3
2000	48,7
2500	41,5
3150	37,7
4000	33,8
5000	28,3

Clasificación según ISO 717-2:

L'n,w **64 dB**

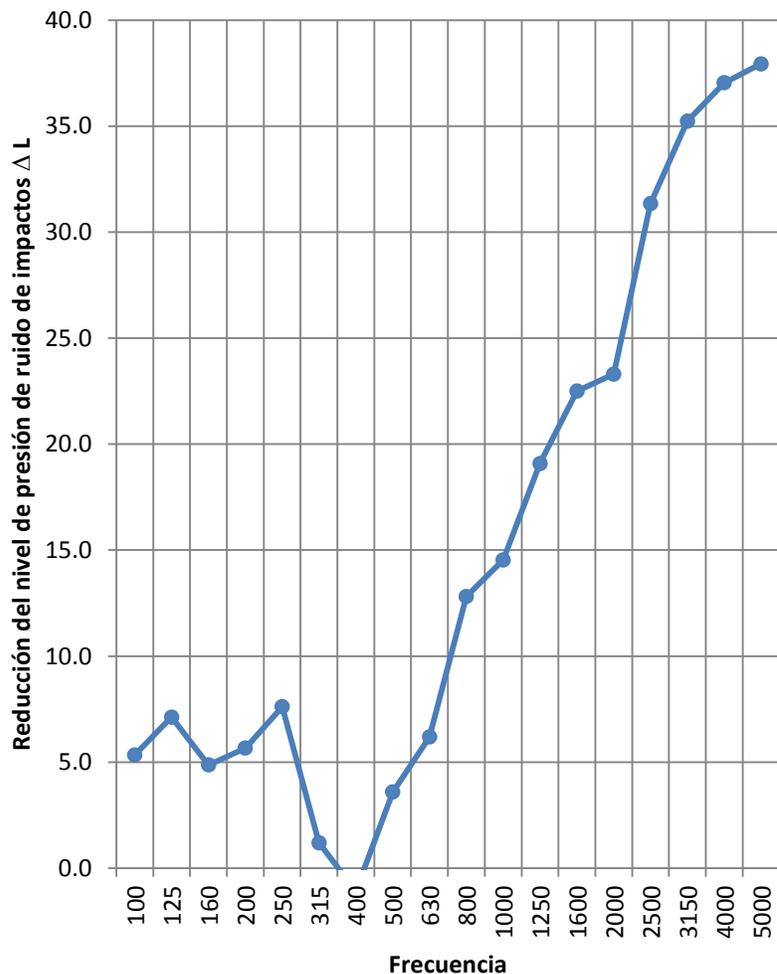
REDUCCIÓN DEL NIVEL DE PRESIÓN SONORA DE IMPACTO SEGÚN ISO 140-8:1997

Lámina de gránulos de caucho reciclado de neumáticos de SBR (butadieno - estireno) de 3 mm de espesor pegado con Strauf Ibola 105 entre una losa de hormigón de 140 mm y un porcelanato de 11 mm de espesor

Recinto	Volumen	Temperatura	Humedad	Superficie elemento divisorio	10,0 m ²
Emisor	-	-	-		
Receptor	50,9 m ³	21,7°C	63,8	Espesor total	154 mm

Frecuencia 1/3 de octava, <i>f</i> [Hz]	NPS de impacto losa + piso <i>L_n</i> [dB]	Reducción sonora al ruido de impacto ΔL [dB]
50	-	-
63	-	-
80	-	-
100	51,3	5,3
125	56,2	7,1
160	58,8	4,9
200	59,2	5,7
250	60,5	7,6
315	71,4	1,2
400	76,3	-1,1
500	71,8	3,6
630	68,5	6,2
800	61,3	12,8
1000	58,2	14,5
1250	53,8	19,1
1600	49,3	22,5
2000	48,7	23,3
2500	41,5	31,3
3150	37,7	35,2
4000	33,8	37,0
5000	28,3	37,9

Clasificación según ISO 717-2:

ΔL_w 17 dB
