Informe Nº: 0183-IM Rev 1
Report Nº

INFORME DE ENSAYO

Elemento divisorio horizontal: Lámina de gránulos de caucho reciclado de neumáticos de SBR (butadieno - estireno) de 5 mm de espesor instalado entre una losa de hormigón de 140 mm y una sobrelosa de hormigón de 50 mm de espesor.

Mejora aislamiento acústico a ruido impacto según ISO 140-8:1998. Acoustics -- Measurement of sound insulation in buildings and of building elements -- Part 8: Laboratory measurement of the reduction of transmitted impact noise by floor covering on a heavy weight standard floor.

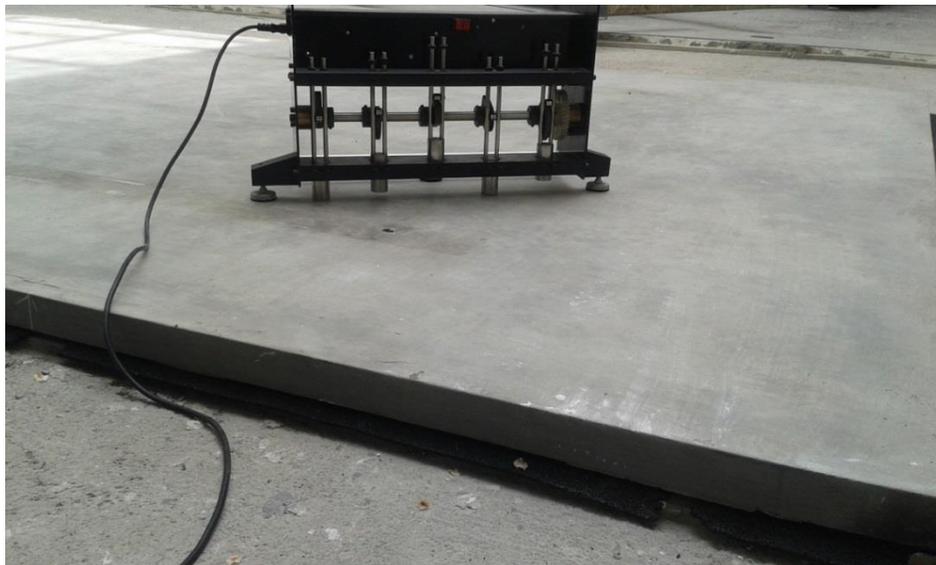
Figura 1. Muestra Bajo ensayo

El elemento a ensayar se instaló sobre una losa de 140 mm de espesor. La losa se encuentra confinada sobre un marco metálico de 4,20 m x 2,40 m, la cual es soportada por perfiles metálicos por todo el contorno. Un listón de madera de 1" de espesor separa el contacto directo entre el marco de la losa y los perfiles metálicos. La presente losa cuenta con un nivel de impacto normalizado medido.

Se utilizó el volumen existente bajo el elemento ensayado como recinto receptor cuyo volumen alcanza los 50,9 m³. Se ubicó la máquina de impactos sobre el elemento ensayado y con el sonómetro se midió el nivel de ruido en el recinto receptor. Se obtuvo un total de 16 mediciones combinando 4 posiciones de máquina de impactos y 4 posiciones de micrófono.

Recubrimiento de piso : Lámina de gránulos de caucho reciclado de neumáticos de SBR (butadieno - estireno) de 5 mm de espesor instalado entre una losa de hormigón de 140 mm y una sobrelosa de hormigón de 50 mm de espesor.

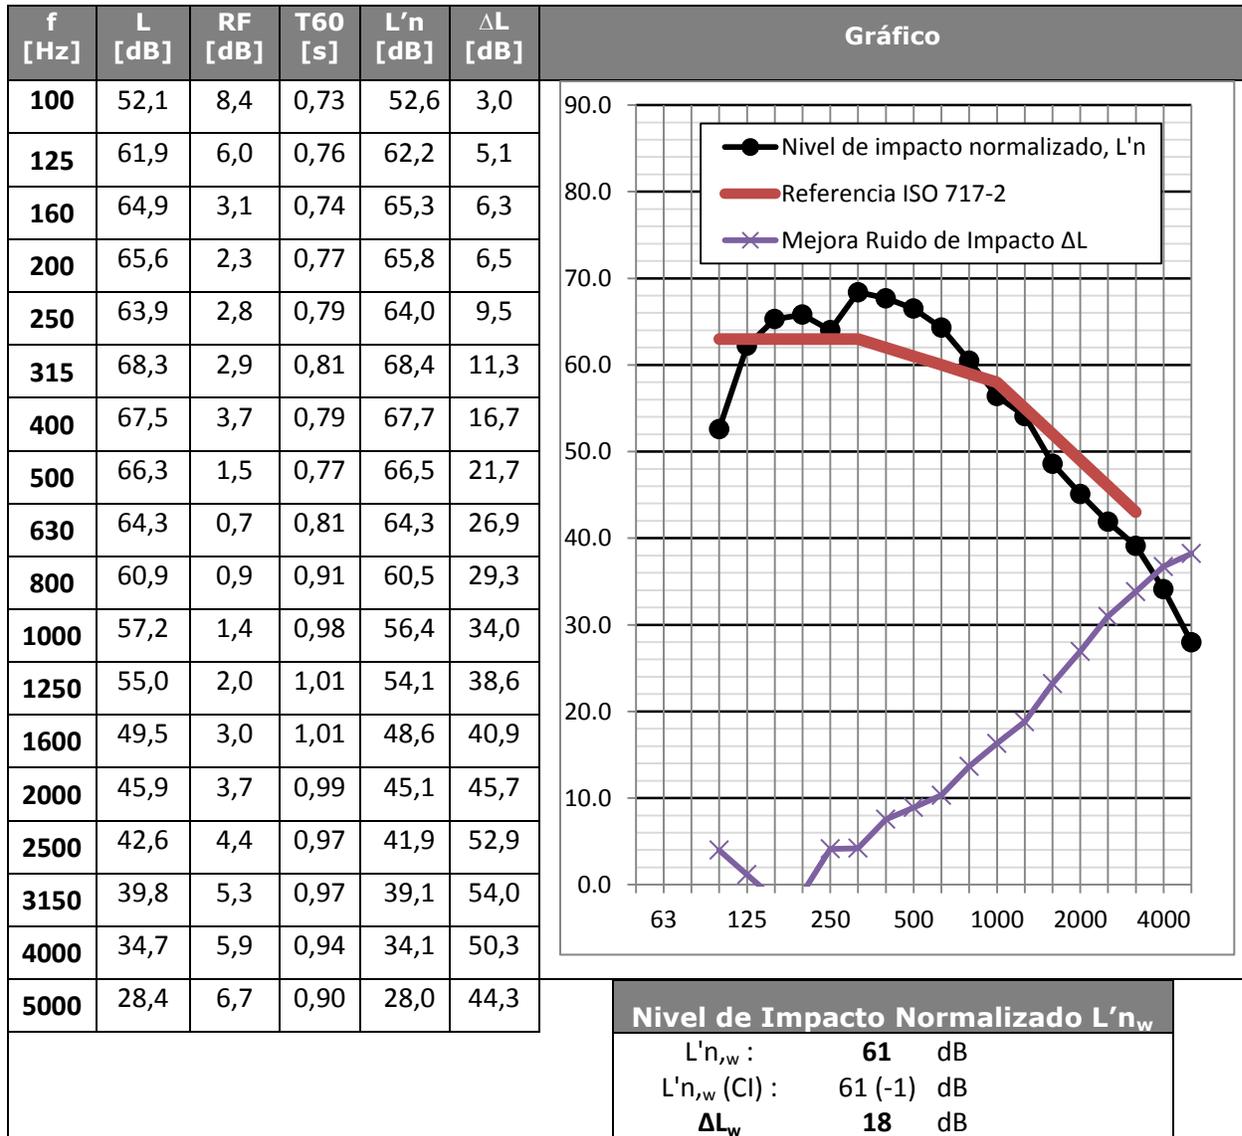
Tabla 1 – Cuadro Resumen Ensayo Ruido de Impacto

La siguiente tabla muestra el resultado obtenido para el ensayo de ruido de impacto según ISO 140-7 y evaluado según ISO 717-2.

- f : Frecuencia [Hz]
- L : Nivel de ruido de impacto medio, medido en recinto receptor [dB]
- RF : Ruido de Fondo en recinto receptor [dB]
- T60 : Tiempo de Reverberación [s]
- L'n : Nivel de ruido de impacto normalizado [dB]
- ΔL : Mejora del aislamiento al ruido de impacto [dB]

De acuerdo con el ensayo realizado para ruido de impacto, se obtuvo un Nivel de Ruido de Impacto Normalizado Ponderado $L'_{n,w}$ de 61 dB.

Junto con esto, una losa de 140 mm, con un nivel de ruido de impacto normalizado de $L'_{n,w}$ 79 dB, se concluye que la mejora de propuesta ensayada, la superficie de caucho reciclado de 5 mm y una sobrelosa de 50 mm ofrece una mejora al ruido de impacto de $\Delta L_w = 18$ dB.

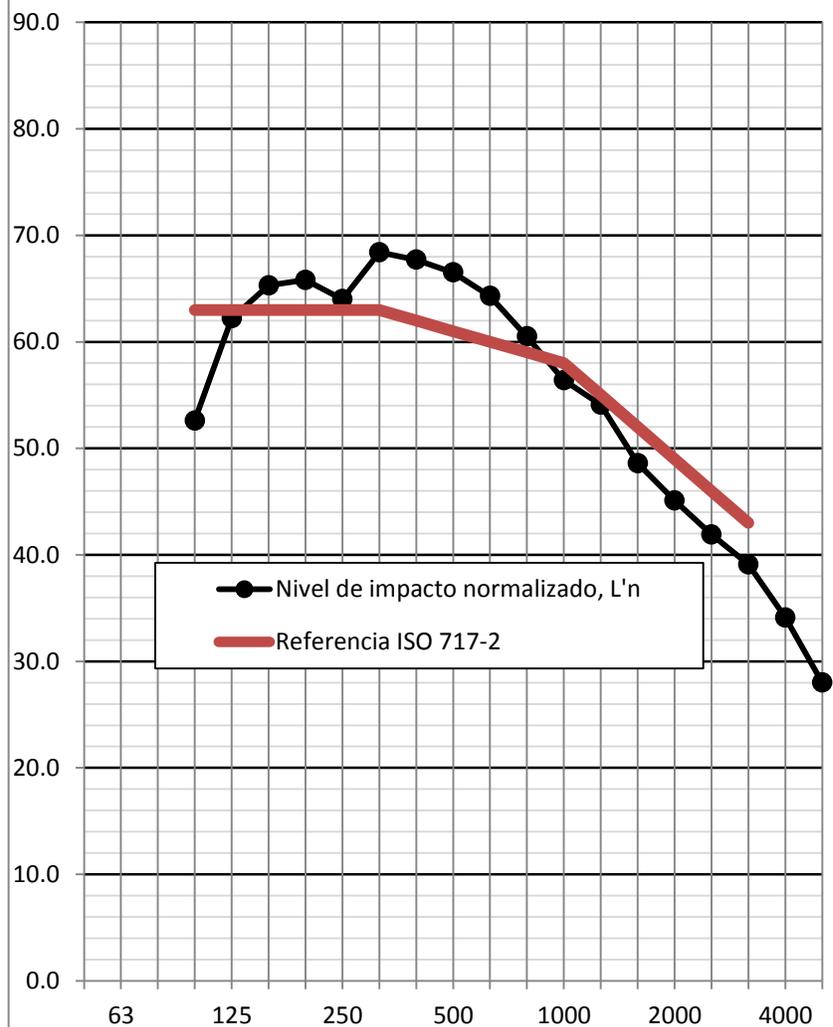
REDUCCIÓN DEL NIVEL DE PRESIÓN SONORA DE IMPACTO SEGÚN ISO 140-7:1998

Frecuencia 1/3 de octava, f [Hz]	NPS de impacto losa + piso L _n [dB]
50	-
63	-
80	-
100	52,6
125	62,2
160	65,3
200	65,8
250	64,0
315	68,4
400	67,7
500	66,5
630	64,3
800	60,5
1000	56,4
1250	54,1
1600	48,6
2000	45,1
2500	41,9
3150	39,1
4000	34,1
5000	28,0

Clasificación según ISO 717-2:

L'n,w **61 dB**

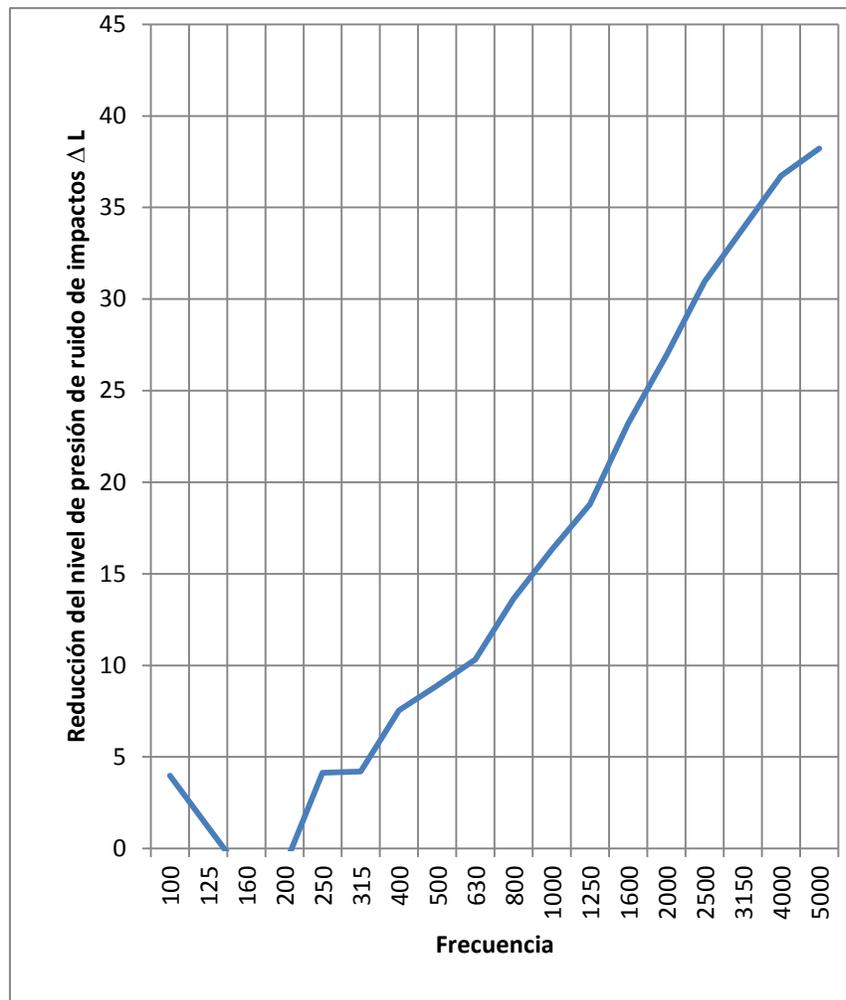
REDUCCIÓN DEL NIVEL DE PRESIÓN SONORA DE IMPACTO SEGÚN ISO 140-8:1997

Frecuencia 1/3 de octava, <i>f</i> [Hz]	NPS de impacto losa + piso <i>L_n</i> [dB]	Reducción sonora al ruido de impacto ΔL [dB]
50	-	-
63	-	-
80	-	-
100	52,1	4,0
125	61,9	1,2
160	64,9	-1,6
200	65,6	-1,0
250	63,9	4,1
315	68,3	4,2
400	67,5	7,5
500	66,3	8,9
630	64,3	10,3
800	60,9	13,6
1000	57,2	16,3
1250	55,0	18,8
1600	49,5	23,2
2000	45,9	26,9
2500	42,6	31,0
3150	39,8	33,8
4000	34,7	36,7
5000	28,4	38,2

Clasificación según ISO 717-2:

ΔL_w 18 dB
